## تقرير حول الصدوع الصخرية المتكشفة في منطقة سما نابلس

### "الاستطلاع الميداني للموقع"

### الجبل الشمالي - نابلس

مقدم من: مركز التخطيط الحضري والحد من مخاطر الكوارث

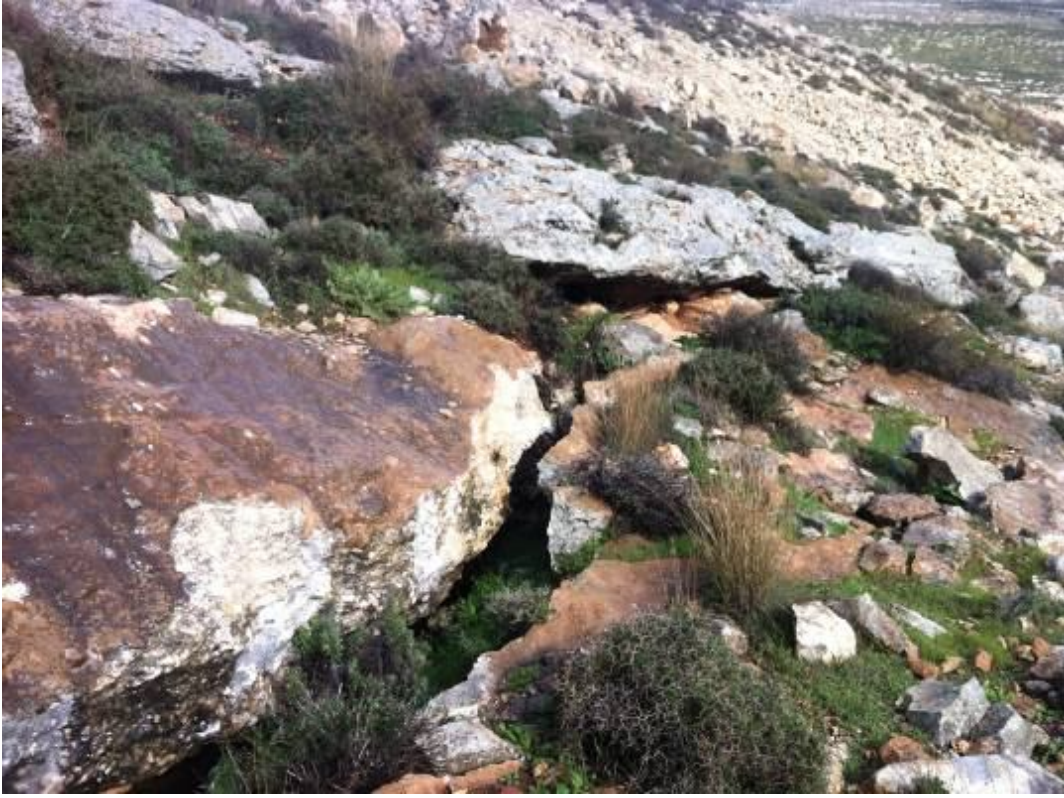
صورة (1)

تقع منطقة سما نابلس في منطقة جبلية عالية الانحدار (اتجاه الانحدار من الشمال الى الجنوب)، وتتكون تربتها من طبقات من صخر جبيري ضعيف الصلابة يتخلله طبقات من الصخر الحوري الضعيف، ويقع اسفل وحول المنطقة قيد الدراسة فجوات ومغز، وذلك لانها تقع ضمن منطقة كانت تستخدم سابقاً كمحاجر (مقالع)، ويقع الجزء الذي تم استطلاعه - وهو الجزء الذي يعاني من تصدعات ارضية - على اطراف قطع صخري كبير (انظر الصور المرفقة).

ظهرت الصدوع الصخرية على شكل انكسارات في طبقات الارض السطحية في الجزء العلوي لمنطقة سما نابلس، وخط مسار هذه الصدوع باتجاه شرق - غرب تقريباً، وبمجموع اطوال تزيد عن 80 متر تقريباً، وبالتوازي تقريباً مع القطع الصخري المجاور، حيث تبعد هذه الصدوع عن حافة القطع مسافة 20 - 25 متر تقريباً، وقد بلغ عرض بعض هذه الصدوع 50 سم تقريباً في بعض الاماكن، ويشير شكل هذه الصدوع الى حدوث ازاحات جانبية باتجاه ميل المنحدر مع هبوط في الكتل الصخرية (انظر الصور المرفقة) وهذا يعني حصول حركات انزلاقية سطحية، وقد تبين ان هذه الصدوع تمتد اسفل بعض الاماكن لاعماق قد تصل الى 5 امتار، بالاضافة الى وجود فجوات و فراغات اكثر عمقاً .

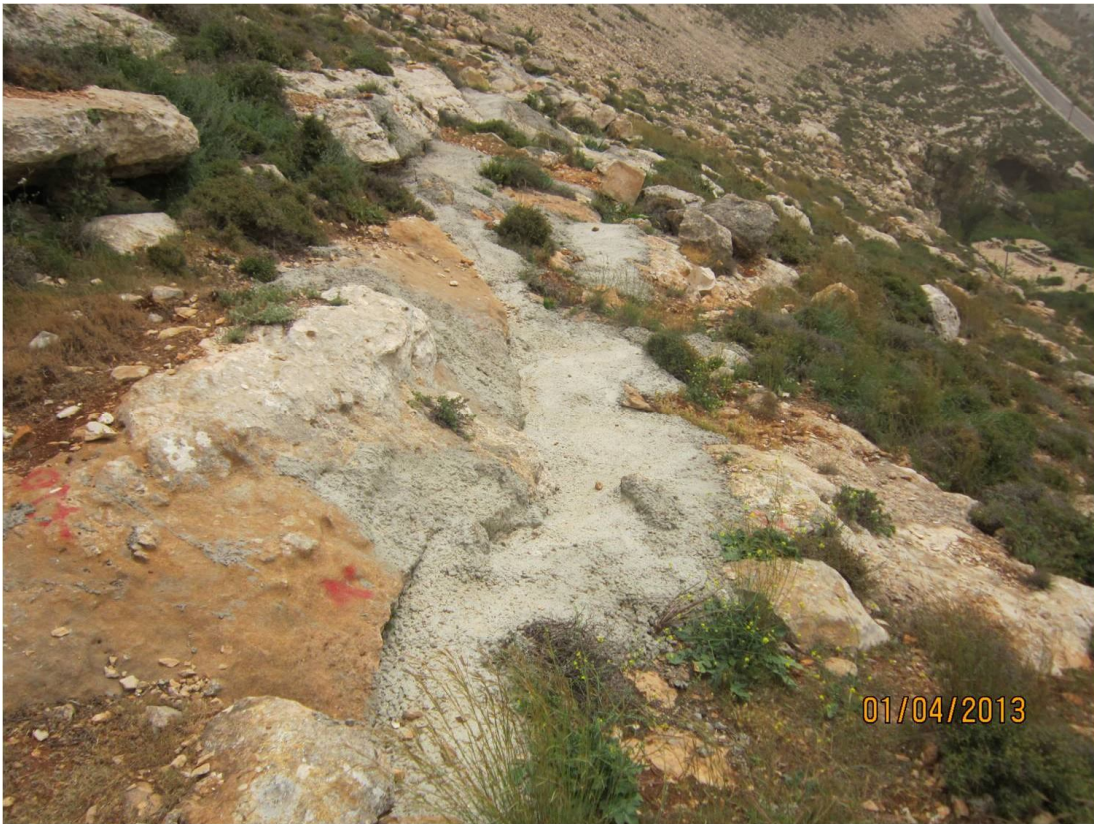
صورة (8)

باشرت بلدية نابلس فور استلامها للتقرير الاولي بتنفيذ الأعمال والإجراءات الموضحة في البند (6)، وقد تم اجراء متابعة دورية للصدوع الأرضية وحالة المنطقة قيد الدراسة، وذلك بعد أن تم اغلاق هذه الصدوع حسب الإجراءات المطلوب تنفيذها والمشار لها في ثانياً وثالثاً (انظر الصور رقم 8 و9)، وبالإضافة إلى ذلك تم إجراء متابعة دورية للنقاط المساحية التي تم وضعها في المنطقة وعددها 50 نقطة، وذلك للتأكد من احتمالية وجود حركات في الطبقات الصخر أم لا (التوصيه المشار اليها برابعاً)، ولمزيد من المعلومات انظر الملحق رقم (2) والذي يحتوي على الرفع المساحي والقراءات الدورية التي تم تنفيذها من قبل قسم الهندسة/المساحة في بلدية نابلس.

- ثانياً: الحد من تسرب المياه الى طبقات الارض تحت السطحية، وذلك من خلال اغلاق الصدوع الارضية المتكشفة باسرع وقت ممكن، وهذا يتطلب تعبئة هذه الصدوع بقطع حجرية مختلفة الاحجام، ومن ثم تعبئة الجزء العلوي القريب من مستوى سطح الارض بواسطة طبقة من البسكورس او الخرسانة ان امكن وبسماكة 20سم تقريباً .
